RAPPORT D'ENQUÊTE MARITIME
M00N0098

ÉCHOUEMENT

PÉTROLIER *MOKAMI*
PASSAGE BRIDGES AU LABRADOR
LE 31 OCTOBRE 2003

Rapport n° M00N0098

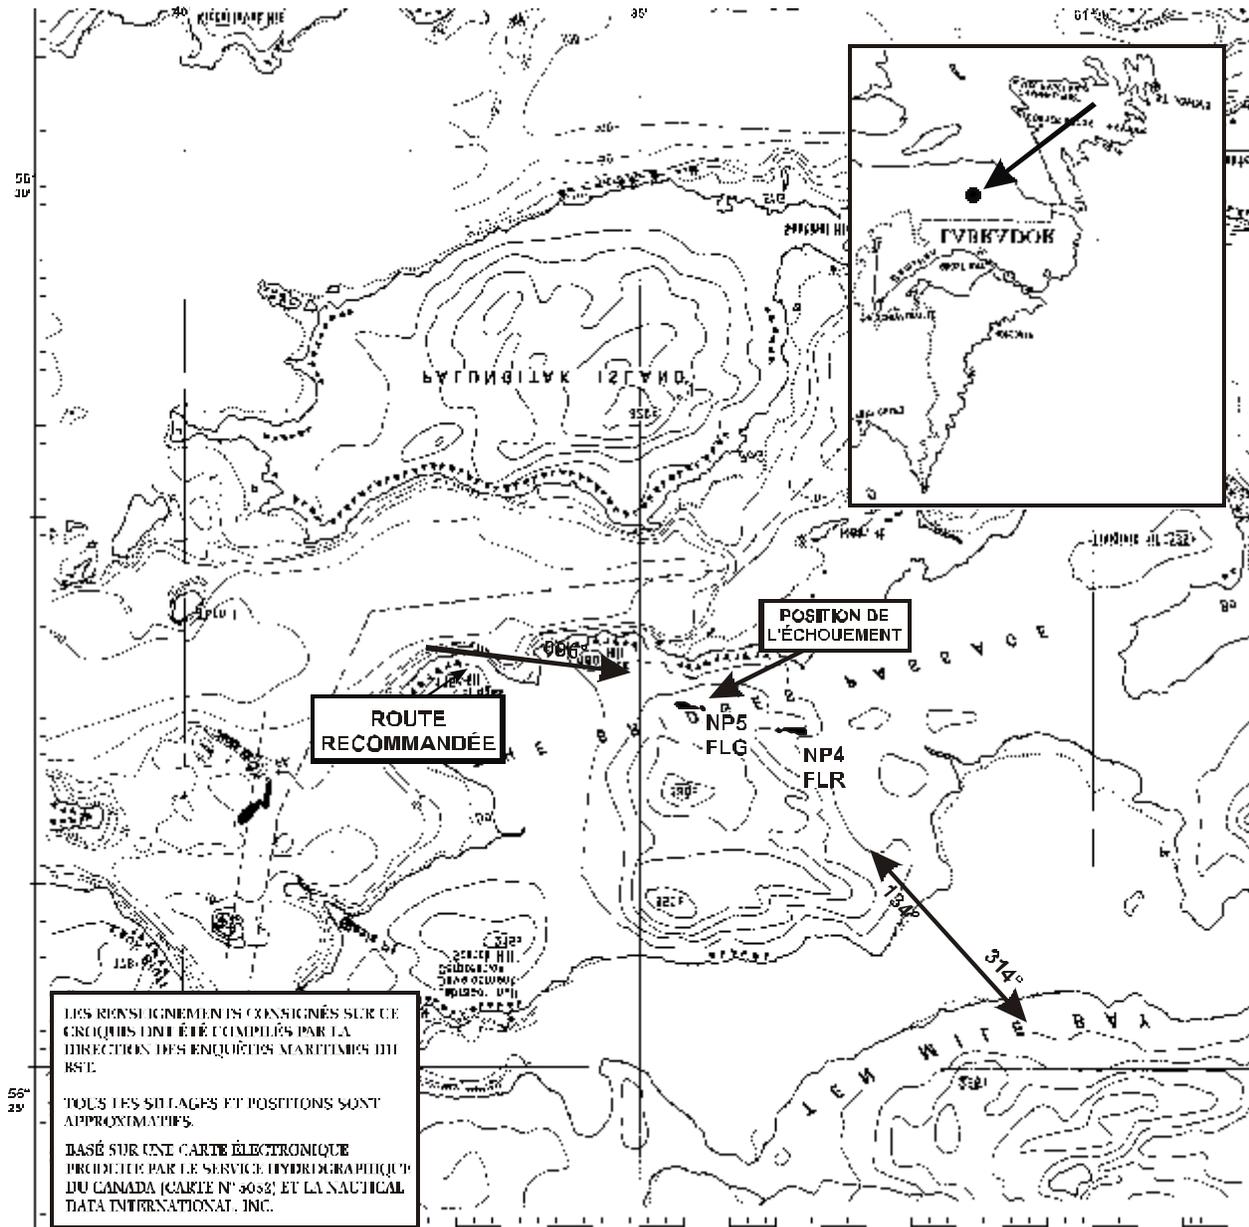
Figure 1. Carte de la zone

Alors que la bouée NP5 se trouve par le travers à 130 m de distance et que l'îlot Rain est à 5,5 encablures, l'officier de quart ordonne des changements de cap graduels au 105°, 110° et 120° avant de stabiliser le navire sur un cap au 134° pour suivre la route recommandée. À peu près au même moment, le navire s'échoue, à 15 h 49, à 200 mètres environ au NE de la bouée NP5 (voir la figure n° 2). Le navire subit des avaries importantes à la charpente de la coque. Les citernes à cargaison sont percées, ce qui cause une pollution mineure.

Apparemment, la route du navire a été progressivement modifiée lorsqu'il est parvenu à 5,5 encablures de l'îlot Rain, alors que la bouée NP5 se trouvait par le travers. Pour que le navire se soit échoué, il fallait qu'il se trouve au sud de la route recommandée et à moins de 2,2 encablures de la bouée. La position optimale de la bouée se trouvait à quelque 160 m à l'est de sa position réelle. Comme la position du navire a été changée lorsque la bouée NP5 se trouvait par le travers de l'avant, si la bouée avait été à sa position optimale, le navire aurait eu plus de chances de négocier le virage sans problème.

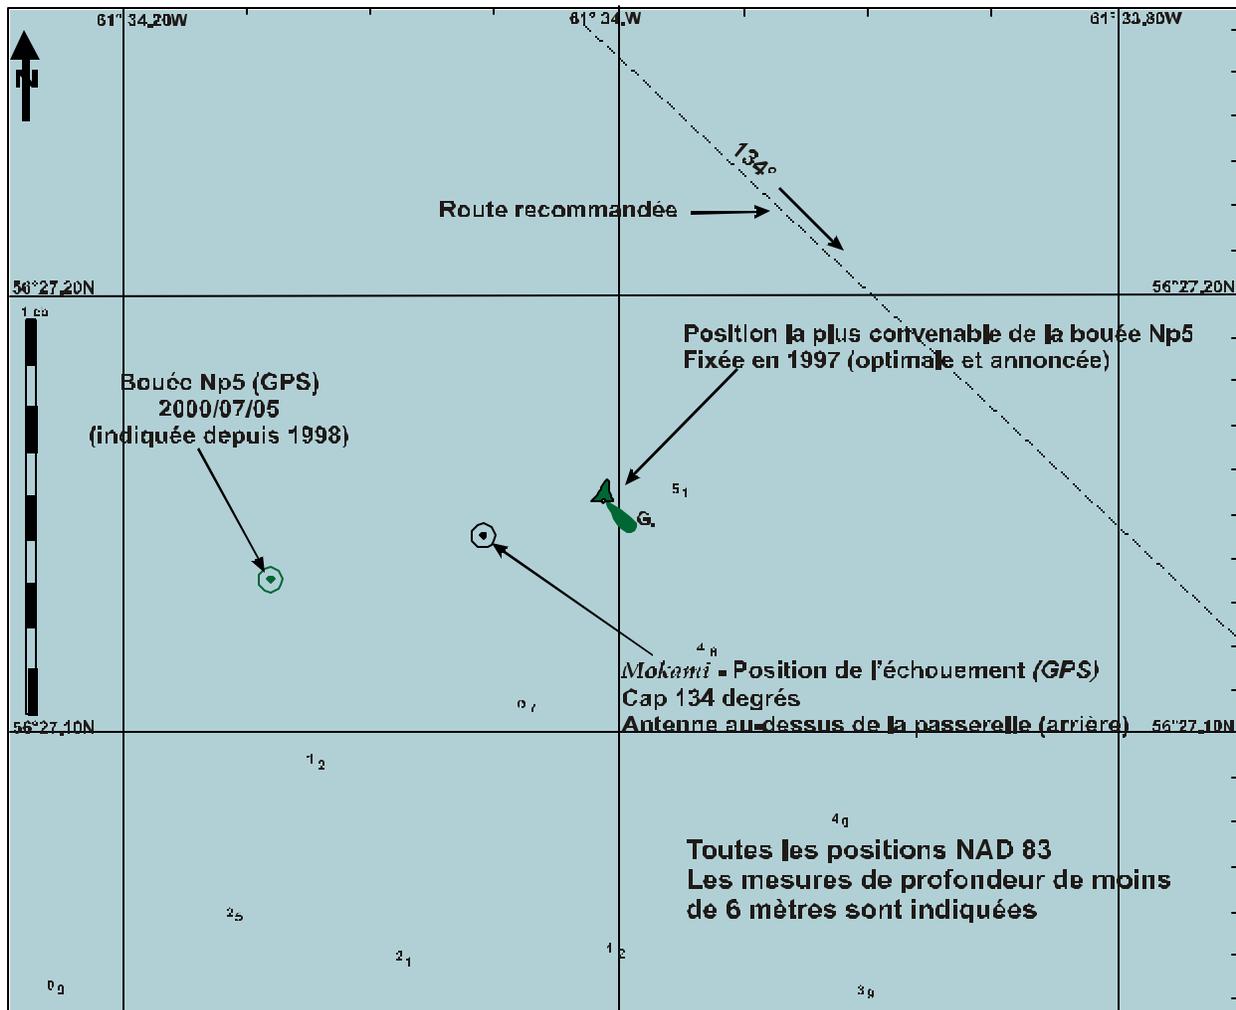
Figure 2. Carte vectorielle n° CA 409425 du SHC (Obligeamment communiquée par NDI)

18/07/1997 : Selon l'usage, le navire de la Garde côtière canadienne, *NGCC J.E. Bernier*, a mouillé la bouée NP5 à la position optimale⁷ après une évaluation sur place. La bouée a été placée dans le coin nord-est d'un banc s'étendant en direction nord-est à partir de l'île Palungitak par 56° 27' .050 N, 061° 34' .180 O d'après le système référence orphelin de la carte n° 4748 du SHC – carton intérieur du passage Bridges⁸. Un REB a été envoyé au bureau régional du Programme des SNM. La position « indiquée » de la bouée était la « position optimale » (voir la figure 2). Cette position fait le point selon le NAD 83.

- Automne 1998 : Le relevé de position DGPS indiquait que la bouée NP5 n'était pas à sa position optimale¹⁰ établie en 1997. Cette anomalie n'a pas été notée sur le REB. Les angles horizontaux au sextant ont aussi été relevés et consignés pour la bouée, mais ils ne correspondaient pas avec la position DGPS. Une fois reportée sur la carte, la position se trouvait du côté opposé de la route recommandée.

- L'équipe de navigation s'est fiée sur la bouée NP5, qui se trouvait à sa position indiquée, 160 m à l'ouest de la position indiquée fixée en 1997. L'équipe s'est fiée à la bouée pour modifier le cap du navire, ne tenant pas compte des repères visuels et électroniques, en dépit des différents ouvrages et publications relatifs à la navigation qui avertissent les marins que les bouées peuvent être hors position et qu'il faut être prudent quand on s'en sert comme aide à la navigation¹¹.

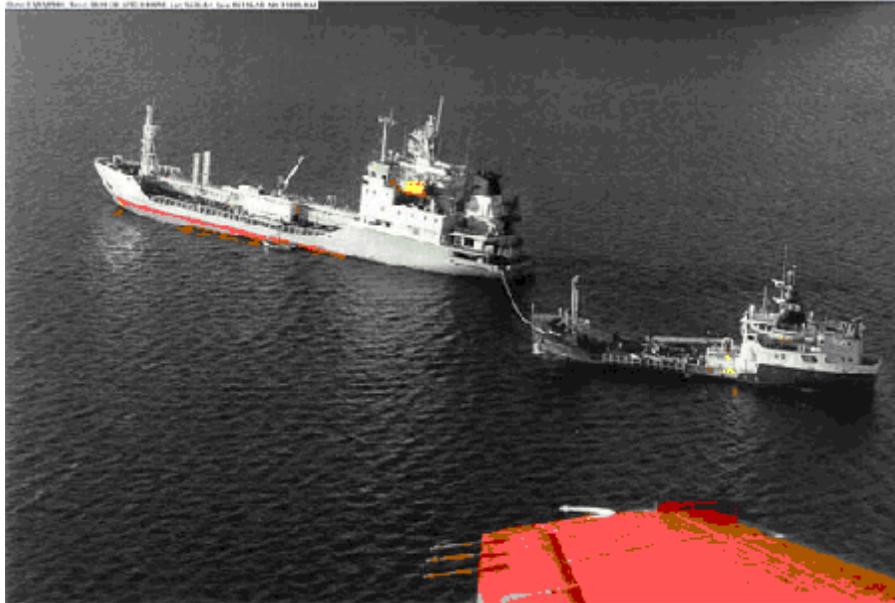
Photo 1. Le N/M *Mokami* échoué - la cargaison est transbordée sur le *Sybil W*

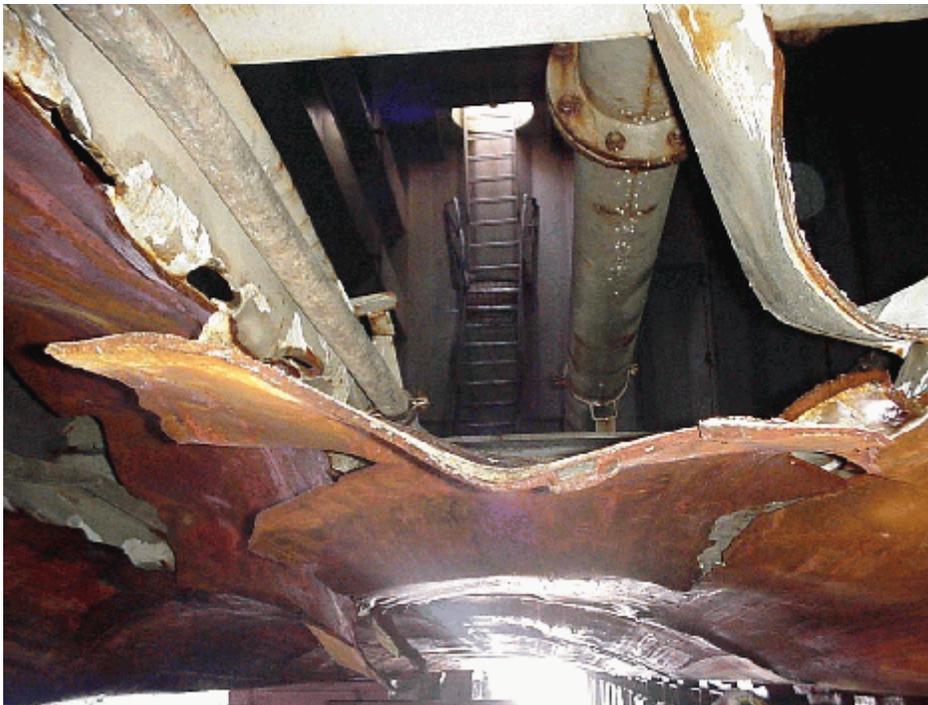
Photo 2. Dommages au fonds du N/M *Mokami*
